RIJETËZIMI I KALASË SË ROZAFËS

PROJEKTI:	“RIJETËZIMI I KALASË SE ROZAFËS”
VENDNDODHJA:	SHKODËR
POROSITËS:	FONDI SHQIPTAR I ZHVILLIMIT
FINANCUAR:	BANKA EVROPIANE PËR RINDËRTIM DHE ZHVILLIM (BERZH)
PROGRAMI:	PROGRAMI I MUNDËSIMIT TË TURIZMIT INFRASTRUKTUROR SHQIPTAR (AITP)
PROJEKTUES:	ATELIER 4

PROJEKT ZBATIM

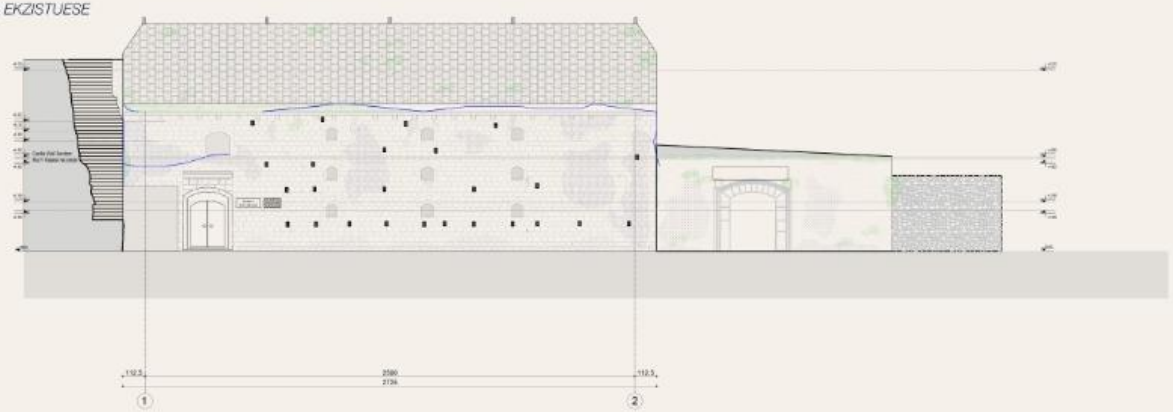
FASADA
GJENDJA EKZISTUESE

- Prezencë lagështie dhe patina biologjike
- Rritje e pakontrolluar e bimëve agresive
- Prezencë e elementëve të papërshtatshëm
- Kabllo elektrike dhe kuti shpërndarëse në dukje.

Pastrim i patinës biologjike me furça të buta

Pastrim i bimëve agresive me solucione te cilat nuk demtojne murin dhe konsolidimi me materialet e rekomanduara nga restauratorija

Heqje dhe ripozicionim i elementëve të papërshtatshëm.

Disiplinim, heqje apo ripozicionim i kabllove elektrik në tokë .

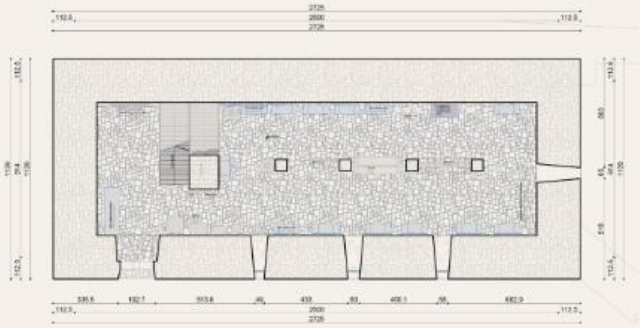
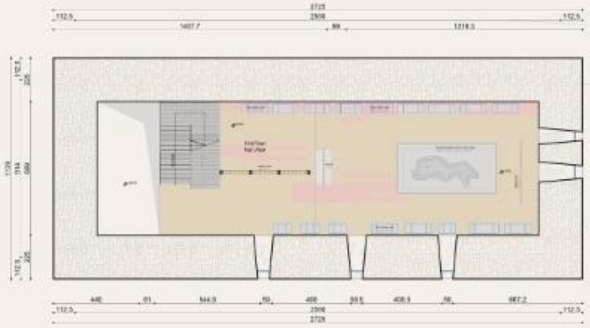
KATI PËRDHE
GJENDJA EKZISTUESE

- Prezenca lagështie dhe patina biologjike
- Rritje e pakontrolluar e bimëve agresive
- Prezenca e elementëve të papërshtatshëm
- Degradimi i elementëve

Pastrim i patinës biologjike me furça të buta

Pastrim i bimëve agresive me solucione te ciat nuk demtojne murin dhe konsolidimi me materialet e rekomanduara nga restauratorija

Heqje dhe ripozicionim i elementëve të papërshtatshëm.

Restaurim i strukturave të degraduara.

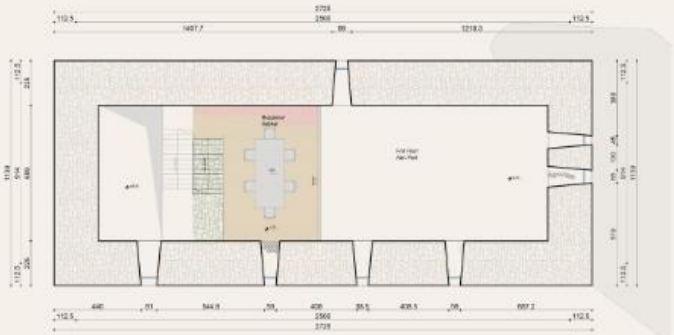
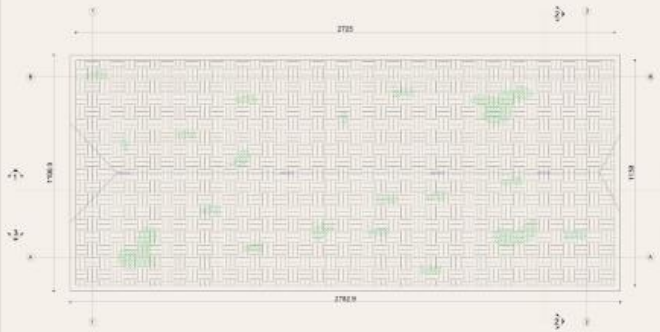
NDËRKATI
GJENDJA EKZISTUESE

- Prezenoë lagështie dhe patina biologjike
- Rritje e pakontrolluar e bimëve agresive
- Prezenoë e elementëve të papërshtatshëm
- Degradimi i elementëve

Pastrim i patinës biologjike me furça të buta

Pastrim i bimëve agresive me solucione te cilat nuk demtojne murin dhe konsolidimi me materialet e rekomanduara nga restauratorija

Heqje dhe ripozicionim i elementëve të papërshtatshëm.

Restaurim i strukturave të degraduara.

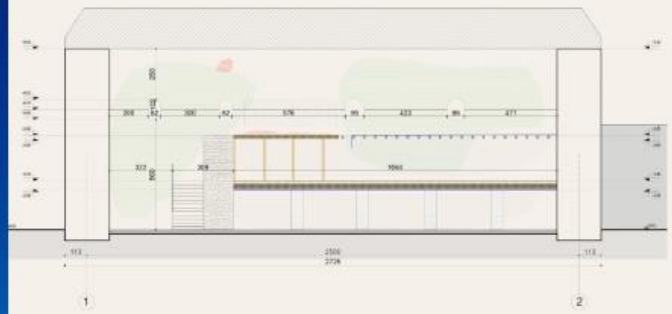
PRERJE 1-1
GJENDJA EKZISTUESE

- Prezencë lagështie dhe patina biologjike
- Rritje e pakontrolluar e bimëve agresive
- Prezencë e elementëve të papërshtatshëm
- Kabllo elektrike dhe kuti shpërndarëse në dukje.
- Dëmtimi, degradimi i strukturave prej druri i dyshemeve dhe trarëve.

Pastrim i patinës biologjike me furça të buta

Pastrim i bimëve agresive me solucione te cilat nuk demtojne murin dhe konsolidimi me materialet e rekomanduara nga restauratorija

Heqje dhe ripozicionim i elementëve të papërshtatshëm.

Disiplinim, heqje apo ripozicionim i kabllove elektrik në tokë .

Restaurimi i strukturave prej druri / dyshemeve

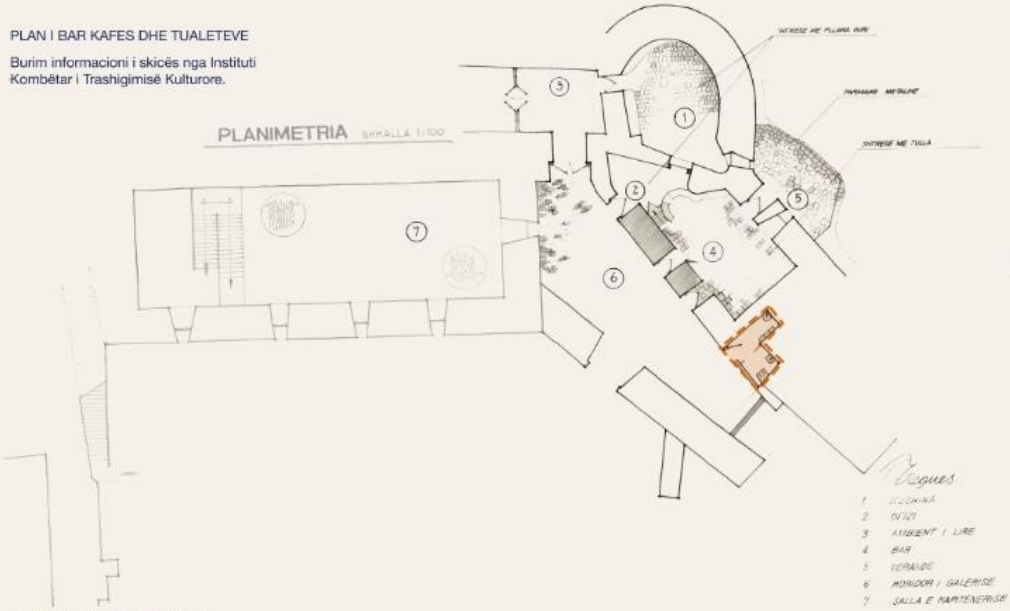
PLAN I BAR KAFES DHE TUALETEVE

-Gjendje e amortizuar e tualeteve.
-Mungesë e ujit në tualete.
-Tualetet aksesohen nga zona e brendshme e bar-kafesë (pronë private)

-Rikonstruksion i plotë – zëvendësim i instalimeve hidrosanitare, ventilimit dhe veshjeve të brendshme.
-Shtimi i një posti tualeti për PAK.
-Furnizimi me ujë dhe shkarkimi të realizohet në rrjetet ekzistuese të qytetit.

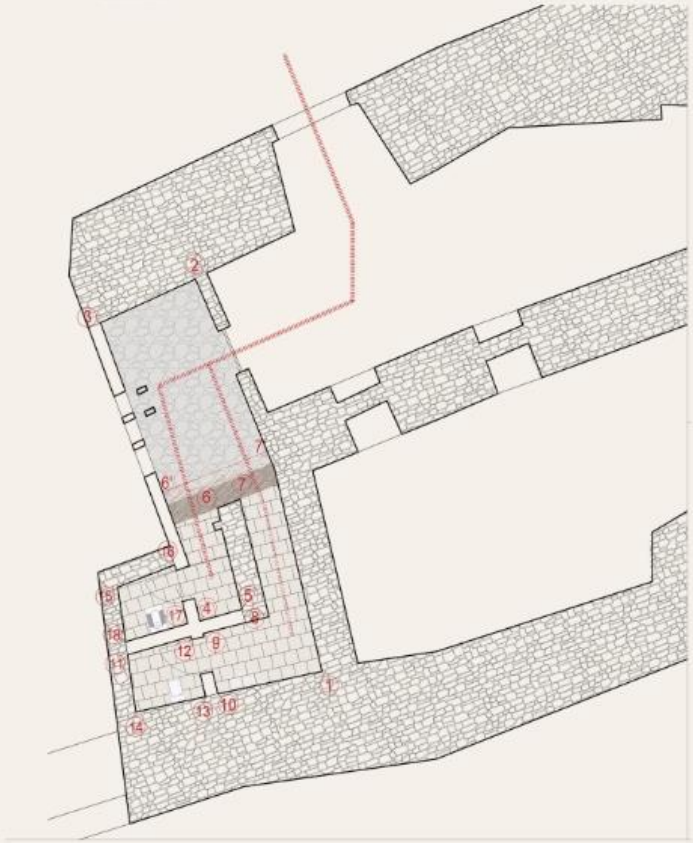
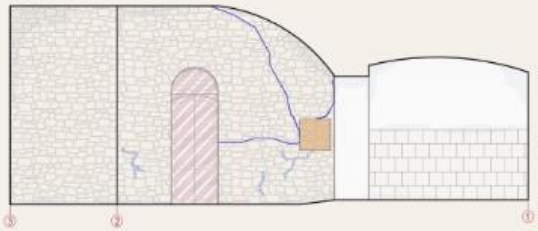
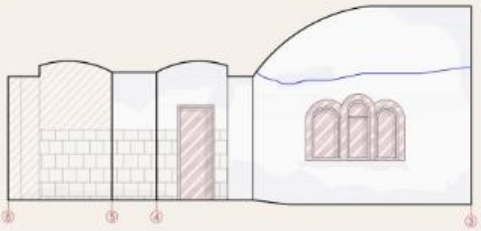
PLANIMETRI

GJENDJE E AMORTIZUAR E TUALETEVE; VOLUME TE SHTUARA TE PAPERSHTATSHME

DEGRADIMI:	NDËRHYRJE RESTAURUESE:
Mbushje e papërshtatshme me llaç-çimento e fugatures	Fugatim i muraturës (pastrim mekanik i fugave,larje me ujë me presion ,rifugatim)
Kablio elektrik dhe kuti shpërndarëse në dukje	Disiplinim , heqje apo ripozicionim i kabllove elektrik.
Prezence lagështie dhe patina biologjike	Pastrimi i patinës me furqa të buta.
Dëmtim apo mungesë e shtresave	Shtresa të reja sipas origjinalit.
Volume të shtuara të papërshtatshme.	Heqja e volume të papërshtatshme.
Degradimi i materialit të dyerve dhe dritareve.	Restaurim ose zëvendesim i struktures/elementëve të degraduar.
Pajisje hidro-sanitare të dëmtuara	Zëvëndësimi i pajisje hidro-sanitare të dëmtuara.

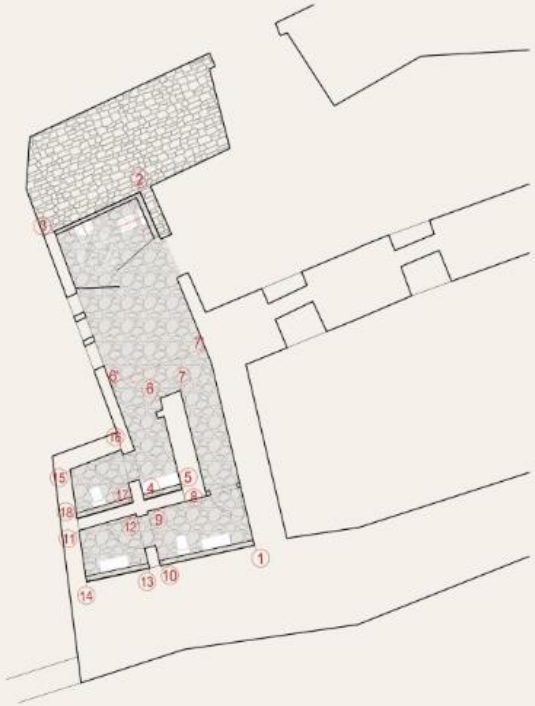
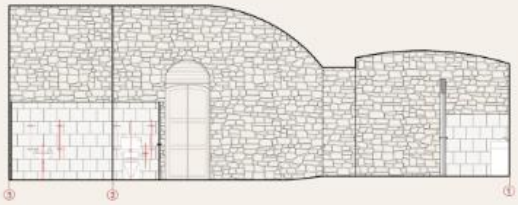
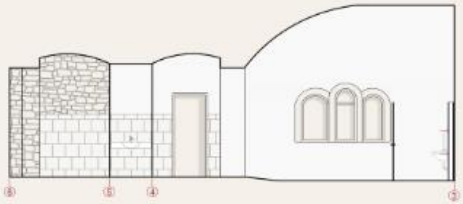
PLANIMETRI

DEGRADIMI:
- Mbushje e papërshtatshme me llaç-çimento e fugatures
- Kabllo elektrik dhe kuti shpërndarëse në dukje
- Prezence lagështie dhe patina biologjike
- Dëmtim apo mungesë e shtresave
- Volume të shtuara të papërshtatshme.
- Degradimi i materialit të dyerve dhe dritareve.
- Pajisje hidro-sanitare të dëmtuara

NDËRHYRJE RESTAURUESE:
- Fugatim i muraturës (pastrim mekanik i fugave,larje me ujë me presion ,rifugatim)
- Disiplinim , heqje apo ripozicionim i kabllove elektrik.
- Pastrimi i patinës me furqa të buta.
- Shtresa të reja sipas origjinalit.
- Heqja e volume të papërshtatshme.
- Restaurim ose zëvendesim i struktures/elementëve të degraduar.
- Zëvëndësimi i pajisje hidro-sanitare të dëmtuara.

RI-ORGANIZIM I HAPËSIRAVE TE TUALETEVE; SHTIMI I NJË POSTI TUALETI PËR PAK.

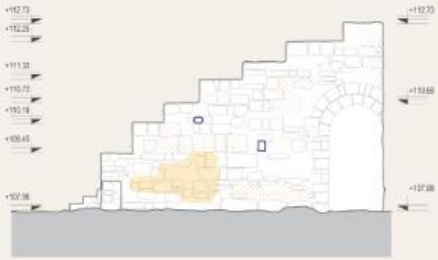
PAMJE ANËSORE E SHKALLËVE
GJENDJA EKZISTUESE

- Prezencë lagështie dhe patina biologjike
- Pritje e pakontrolluar e bimëve agresive
- Dëmtim i muraturës së gurit ose kreut te murit
- Mur guri i munguar

- Pastrim i patinës biologjike me furça të buta
- Pastrim i bimëve agresive me solucione te cilat nuk demtojne murin dhe konsolidimi me materialet e rekomanduara nga restauratorët/ja
- Konsolidimi i kreut të murit
- Plotësim me mur guri sipas teknikave tradicionale
- Instalimi i periskopeve

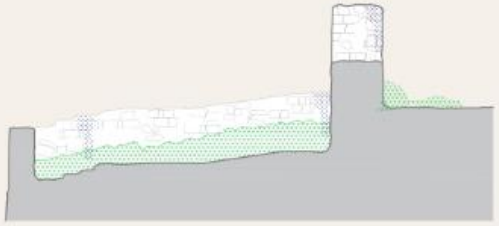
PRERJE 1-1
GJENDJA EKZISTUESE

- Prezencë lagështie dhe patina biologjike
- Rritje e pakontrolluar e bimëve agresive

- Pastrim i patinës biologjike me furça të buta
- Pastrim i bimëve agresive me solucione te cilat nuk demtojne murin dhe konsolidimi me materialet e rekomanduara nga restauratori/ja
- Kulla nr. 6 nuk përdoret si pikë vrojtimi për shkak të ndalimit të ngjitjes në bodena, si masë për ruajtjen strukturore dhe sigurinë e vizitorëve.

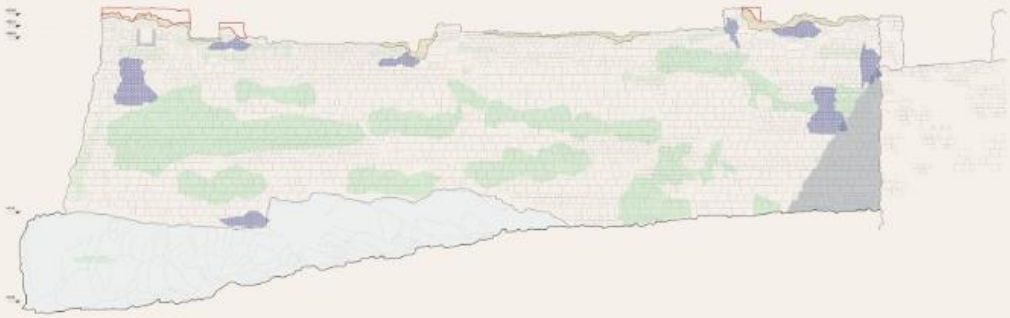
PAMJA 1
PAMJA NGA JASHTË
GJENDJA EKZISTUESE

- Prezenca lagështie dhe patina biologjike
- Rritje e pakontrolluar e bimëve agresive
- Dëmtim i muraturës së gurit ose kreut te murit
- Mur guri i munguar

Pastrim i patinës biologjike me furça të buta

Pastrim i bimëve agresive me solucione te cilat nuk demtojne murin dhe konsolidimi me materialet e rekomanduara nga restauratorija

Konsolidimi i kreut të murit

Plotësim me mur guri sipas teknikave tradicionale
